Máster en Conservación y Restauración de Bienes Culturales

Trabajo Fin de Máster

**ESTUDIO COMPARATIVO Y PUESTA EN VALOR DEL
PATRIMONIO RETABLÍSTICO DE LA ZONA NORTE
DE LA ISLA DE LA GOMERA**

Autora: María José Calero Cordobés

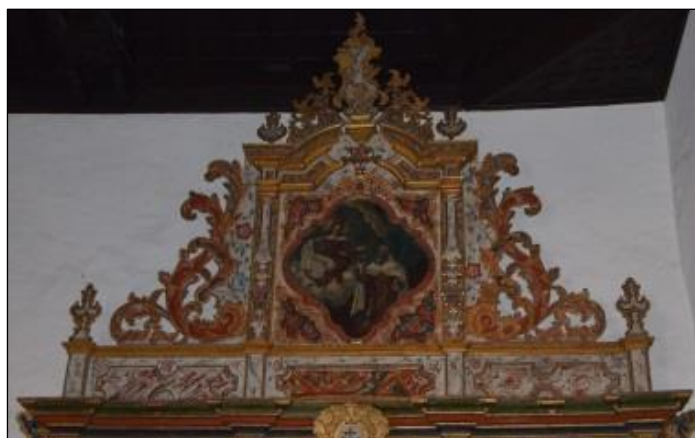
Imagen nº 15. Formas de remates del ático. Retablo de la Virgen del Carmen

En los retablos del primer grupo, los formados por un solo cuerpo con plantas rectilíneas, encontramos que todos están provistos de hornacinas o tabernáculos con presencia de esculturas en cada una de ellas. Estas hornacinas se rematan en sus partes laterales por estípites. Así mismo, estos retablos se rematan lateralmente con formas onduladas, mientras los arbotantes o sierpes lo hacen en los áticos. Rematan los entablamentos unos pináculos a cada uno de los lados.

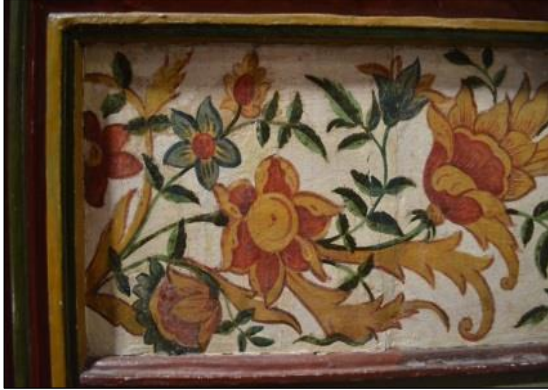
Imagen nº 16.- Retablo de las Ánimas. Decoración a base de flores y hojas verdes

Esta decoración está basada en la técnica del estofado en todos los retablos a excepción del *Retablo Mayor* que se basa en la técnica del marmolizado.

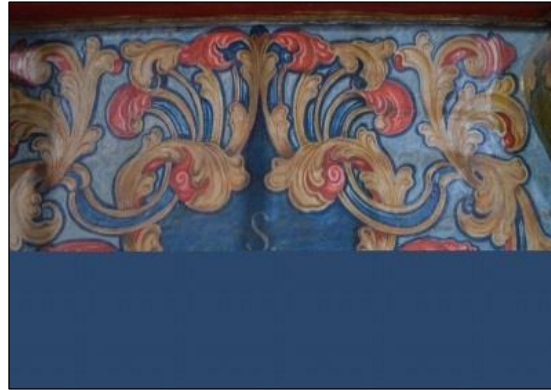
Imagen nº 17.- Retablo de San Miguel Arcángel. Decoración a base de sierpes

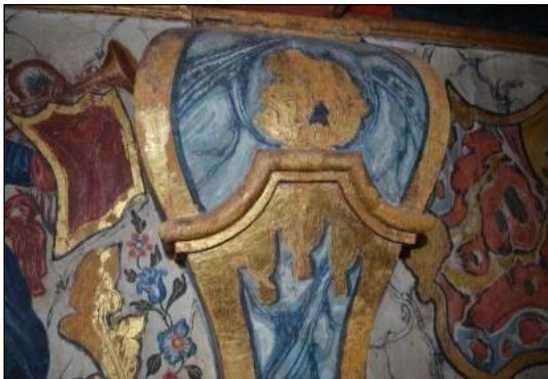
Imagen nº 18.- Retablo de la Virgen del Carmen. Decoración basada en la utilización de dorados

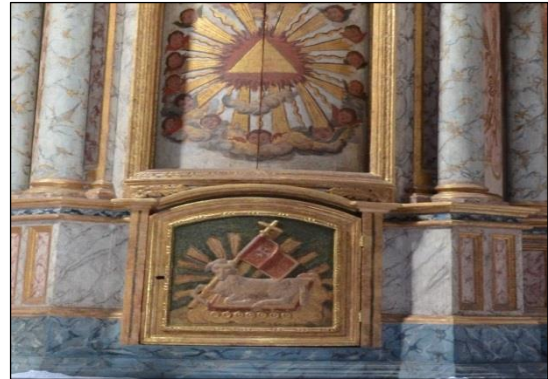
Imagen nº 19.- Retablo Mayor. Decoración basada la técnica del marmolizado

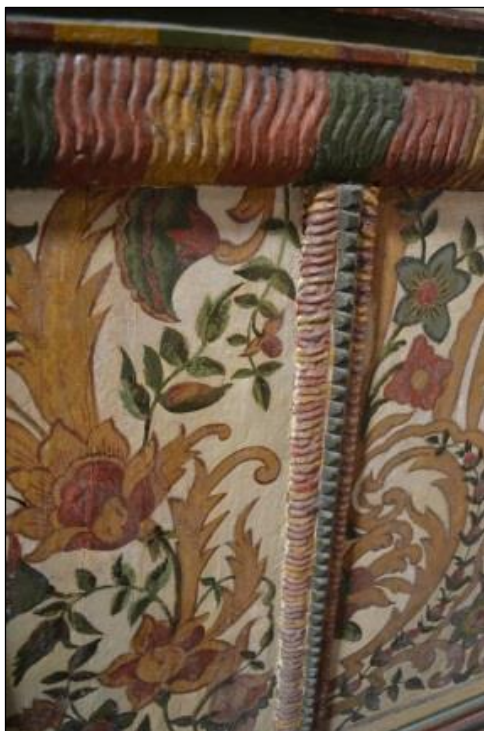
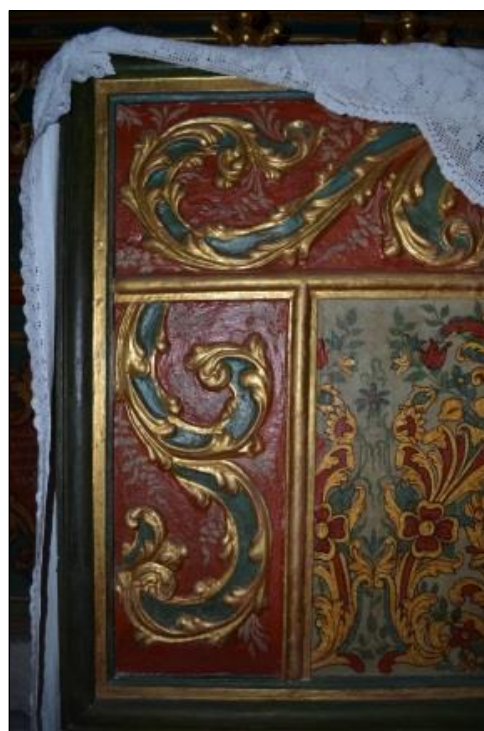
Imágenes nº 22 y 23.- Ornamentación a base de elementos vegetales y sierpes

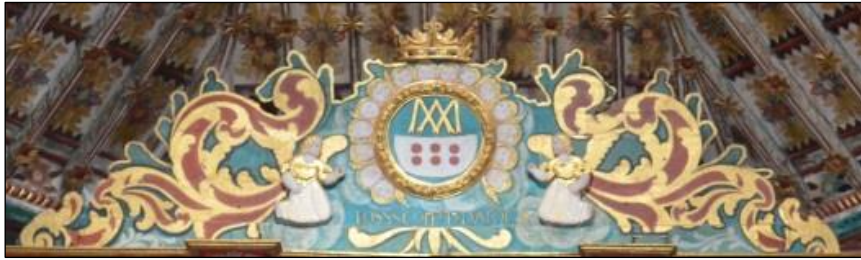
Imagen nº 24. Retablo de la Virgen del Pilar

Muchos de los escudos que rematan alguno de los áticos representan a las familias que han donado la obra a la iglesia como en el caso del *retablo de San Miguel Arcángel* representando a la familia Echevarría Dávila. Otros ejemplos los encontramos en el *retablo de San Ramón Nonato*, el *retablo de San Juan de Nepomuceno* o el *retablo del Pilar* donde aparece el escudo de Daroca, Aragón.

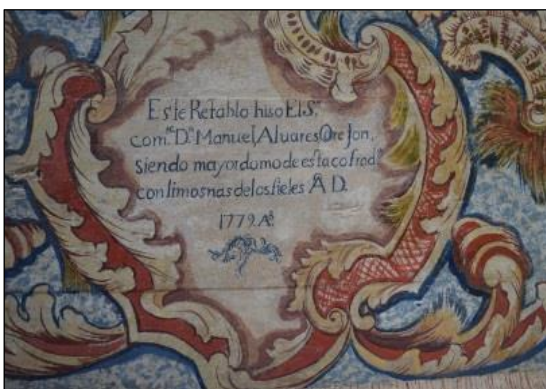
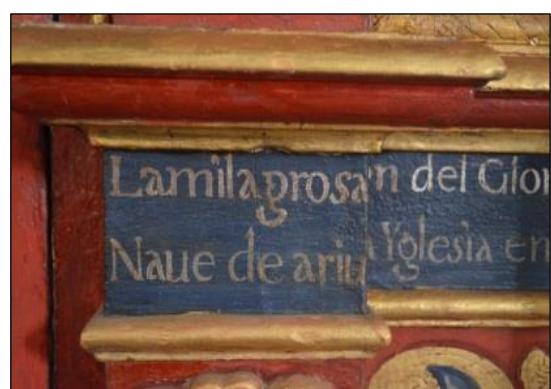
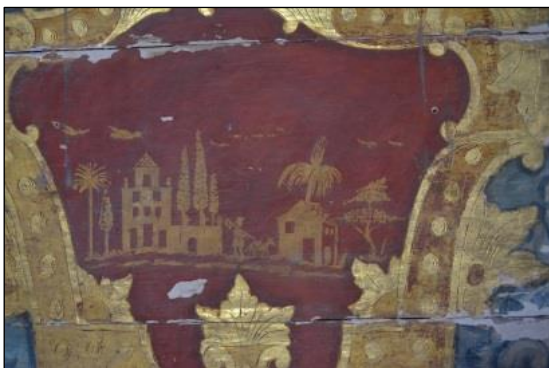
Imágenes nº 27, 28, 29 y 30. Cartelas.

Encontramos, además, cartelas en el retablo de las Ánimas, el de la Virgen del Pilar, en San Ramón Nonato y en el de San Juan de Nepomuceno. En ellas se pueden leer frases como *“Este Retablo hiso Els com^{te}. Dⁿ Manuel Aluares Ore Jon. Siendo mayordomo de esta cofrad.^a con limosnas de los fieles. A D. 1779. A.”* entre otras.

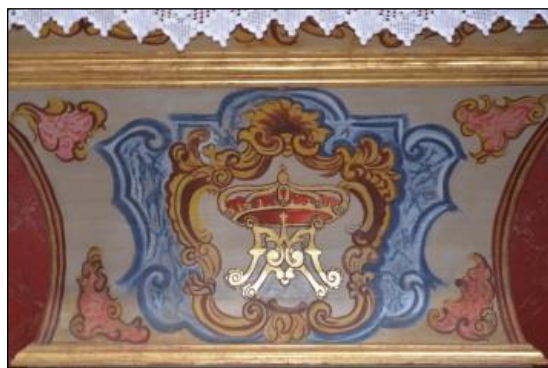
Imagen nº 30. Anagrama de la Virgen. Retablo Mayor

En la imagen nº 30 página anterior, se puede observar como aparece el anagrama de la Virgen como elemento decorativo de relevante importancia.

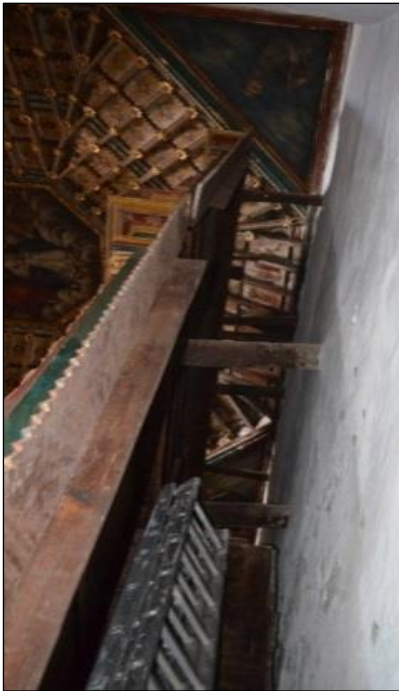
Encontramos que en la totalidad del conjunto retablístico existen tres formas de **sujeción**; aquellos que están adosados completamente al muro donde el peso recae sobre éste y los elementos verticales, los que se sujetan por travesaños a una distancia de unos 20 cm. y aquellos que lo hacen con travesaños de hasta unos 60 cm con los que la estructura queda sujeta en el muro y que nos permiten el acceso a su parte trasera.

Los anclajes se disponen en la pared a modo de tirantes para evitar el vuelco hacia delante. Estos quedan insertados en el muro mediante mechinales, reforzados por yeso. En su fijación a la trasera del retablo están anclados por medio de uniones de forma aproximada a las de caja y espiga fortalecidos por clavos.

Imagen nº 35. Tipo de travesaños. *Retablo de la Virgen del Pilar*

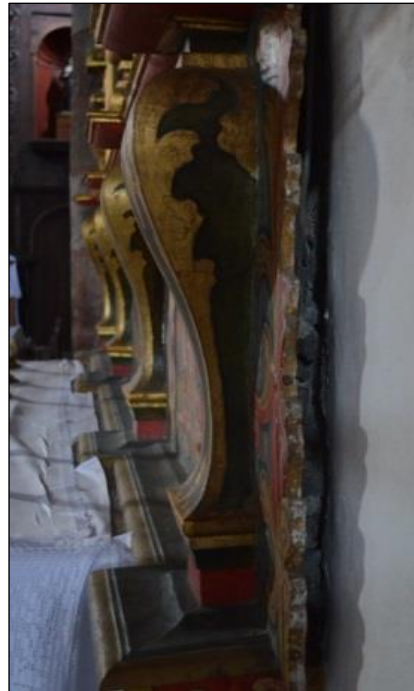
Imagen nº 36. Separación del muro. *Retablo de San Miguel Arcángel*

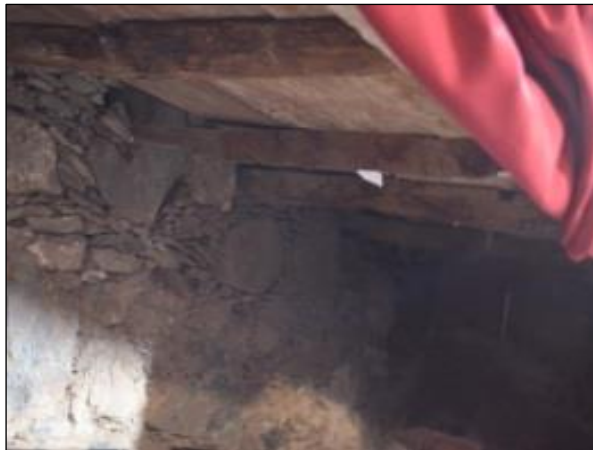
Imagen nº 37. Sistema de anclaje al muro en la mesa de altar. *Retablo de San Ramón Nonato*

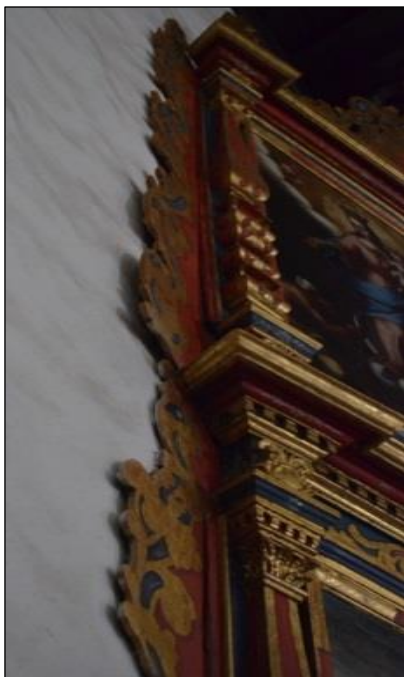
Imagen nº 38. Modo de apoyo a la pared.
Retablo de San Ramón Nonato

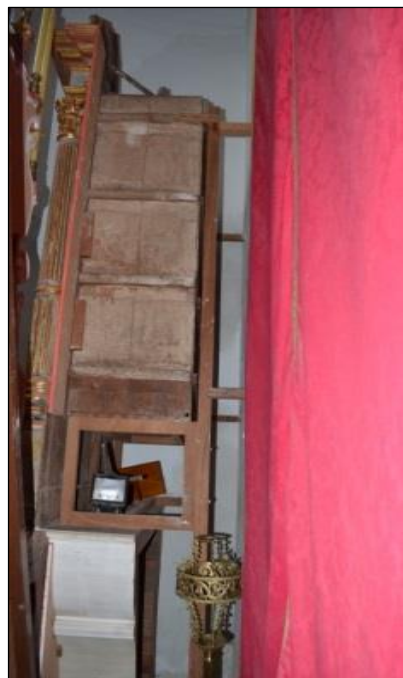
Imagen nº 39. Separación del muro, fijación con travesaños y espacio para hornacina. *Retablo Mayor*

Se observa la utilización de maderas a modo de cuñas que funcionan como estabilizadores de la hornacina en el *Retablo Mayor*.

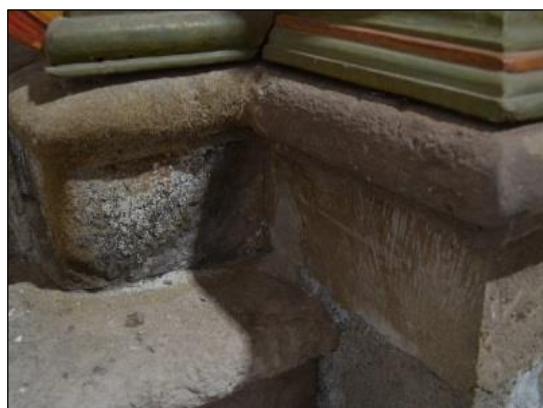
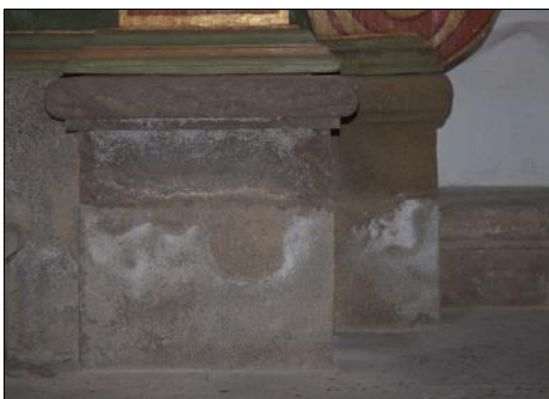
Se observa como en muchos de ellos existe descohesión entre las diferentes partes que forman el conjunto, (imagen nº 43). A pesar de encontrarse en una iglesia que ha sido restaurada actualmente, las paredes y muros sustentantes acumulan gran cantidad de humedades lo que ha favorecido, a nuestro juicio, la proliferación de eflorescencias salinas que han contribuido al deterioro de la policromía de algunos de ellos, (imágenes nº 41 y 42).

Imagen nº 41. Eflorescencias salinas. *Retablo de la Virgen del Pilar*

Imagen nº 42. Eflorescencias salinas. *Retablo de la Virgen del Pilar*

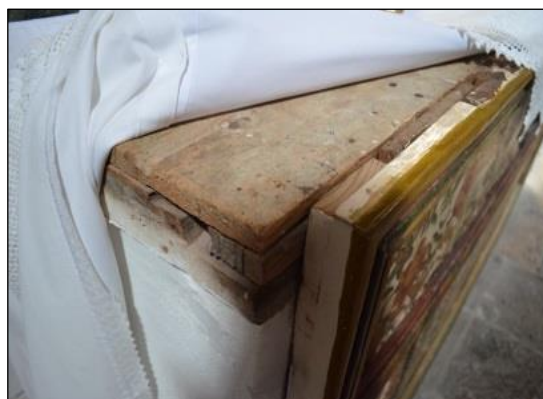
La parte superior del altar aparece rematada, en alguno de los retablos, por una serie de maderas que hacen pensar que no forman parte del mismo, (imagen nº 43). Los dorados han desaparecido en mucha de las zonas tratadas con ésta técnica el cual ha sido sustituido en partes por pintura de color dorado. Uno de los retablos restaurados, el *retablo del Calvario*, se encuentra repintado en su totalidad, (imagen nº 40).

Imagen nº 43. Descohesión y añadidos posteriores.
Retablo de las Ánimas

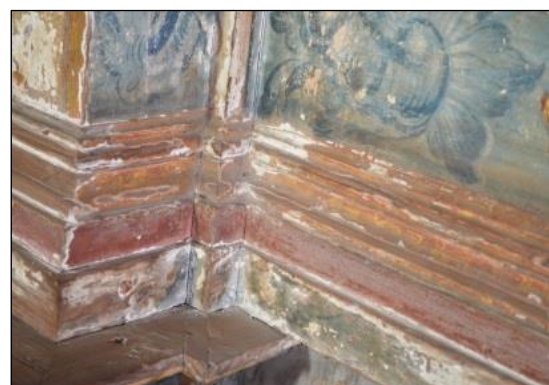
Imagen nº 44. Ausencia de policromía y preparación. *Retablo de San Juan de Nepomuceno*

En muchas zonas se ha desprendido la policromía junto con su preparación quedando la madera al exterior, (imagen nº 44). Aparecen partes atacadas por insectos xilófagos, apareciendo orificios de salida de los insectos adultos a través de la capas de imprimación, (imagen nº 47). Algunas zonas parecen haber sido tratadas ofreciendo un buen estado de conservación, mientras que otras, se observa como la infección ha seguido deteriorando la madera.

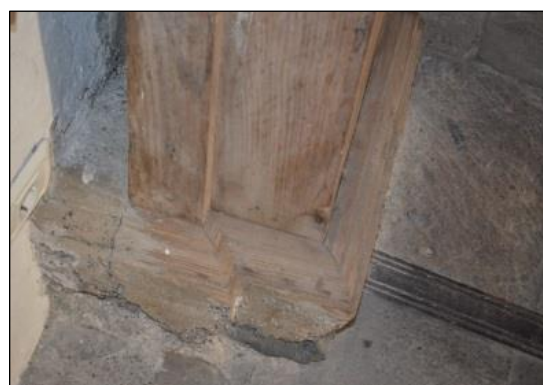
Imagen nº 45. Ausencia de policromía y suciedad acumulada.
Retablo de San Juan de Nepomuceno

Se recomienda la restauración del retablo de San Juan de Nepomuceno y la limpieza generalizada del conjunto. Además, habrá que controlar la humedad del templo ya que éste comienza a presentar sus efectos en las paredes pudiendo ser causa de futuros deterioro de las obras.

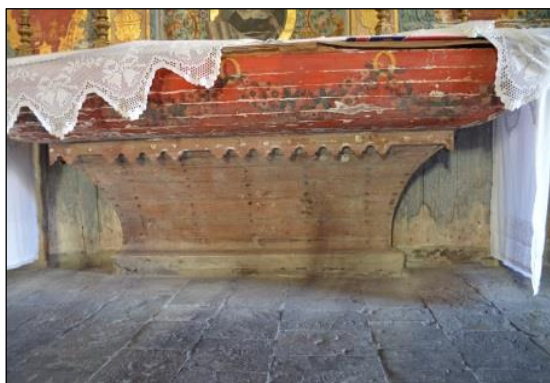
Imagen nº 46. Falta de policromía. *Retablo de San Juan de Nepomuceno*

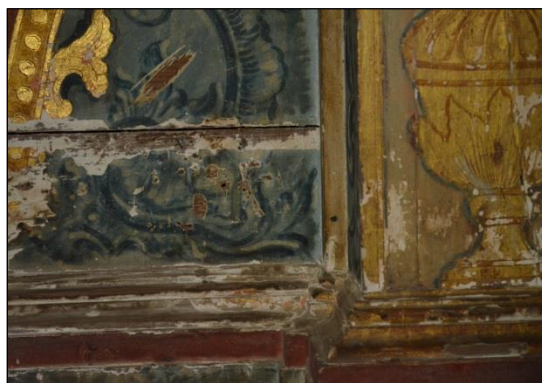
Imagen nº 47. Orificios por ataque de insectos xilófagos

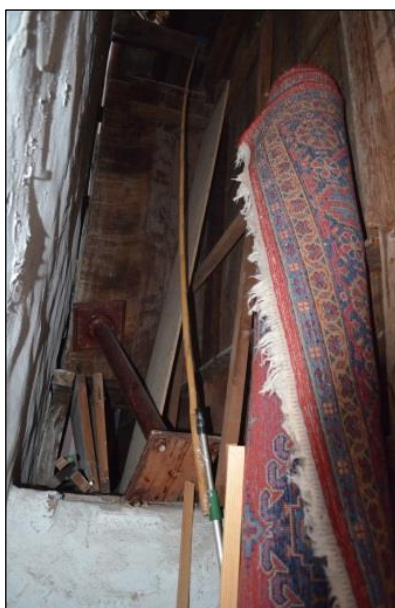
La parte trasera de aquellos retablos con estructuras separadas del muro por travesaños de 60 cm., aparecen llenas de objetos no utilizados o incluso de aquellos que son inservibles como si de un basurero se tratara lo que facilita la aparición de roedores y cucarachas, entre otros insectos, (imagen nº 48). Se observa como en restauraciones anteriores se han agregado maderas nuevas a sus estructuras, así como también, otras han sido sustituidas, suponemos que por el deterioro de las originales.

Imagen nº 48. Acumulación de objetos en la parte trasera. *Retablo de la Virgen del Pilar*

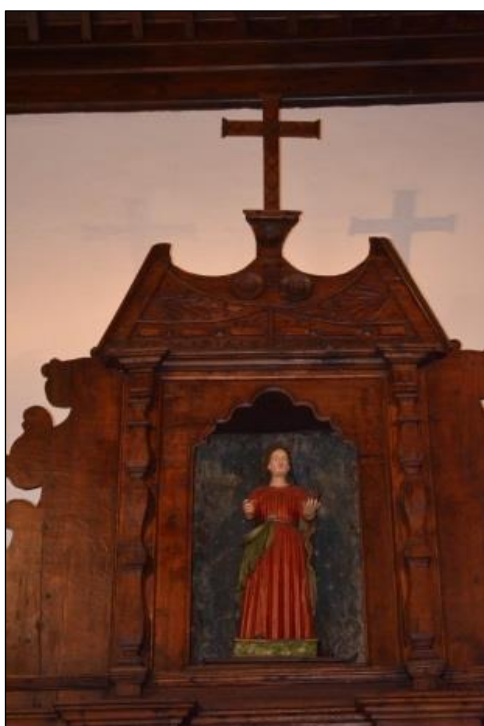
Y aunque, tal y como hemos apuntado anteriormente, no se tienen informes gráficos de los retablos policromados, en las siguientes imágenes observamos como en el interior de la hornacina del *retablo de Nuestra Señora del Carmen* aún existen restos posiblemente de aquella policromía inicial. Esto nos permite aceptar la teoría de la existencia de una policromía total de las piezas.

Imagen nº 51. Retablo de Nuestra Señora del Carmen

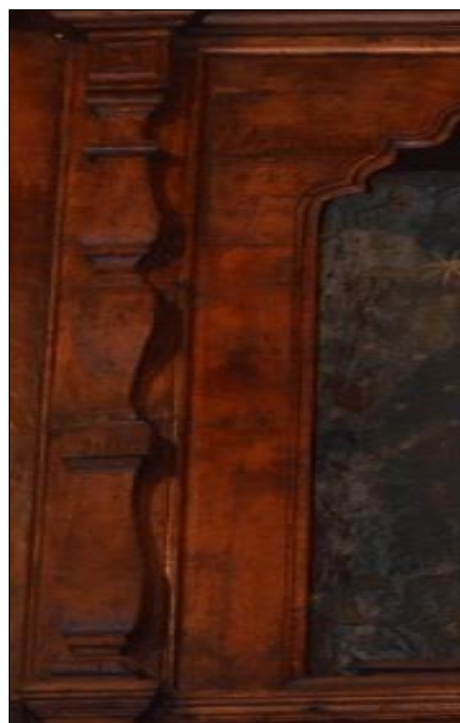
Imagen nº 52. Retablo de Nuestra Señora del Carmen

Imágenes nº 51 y 52. Policromía del interior de la hornacina.

En dicha información se concluye que los retablos habían sido policromados para posteriormente eliminar la misma. Sin embargo, no se da en ningún momento una hipótesis de las razones de tal hecho.

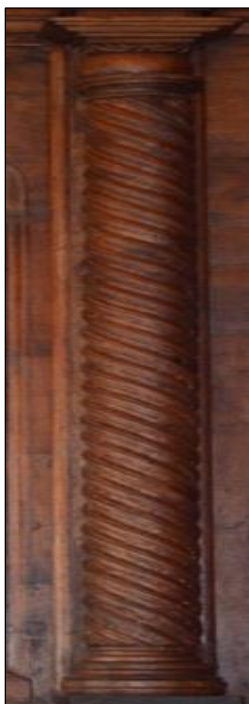
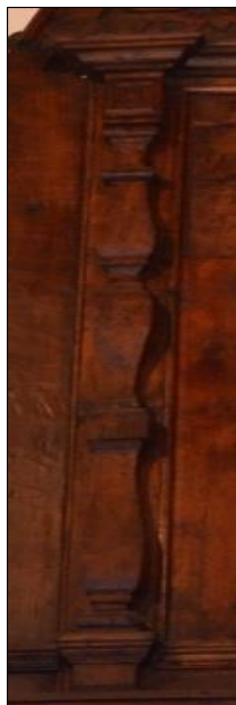
Imagen nº 58. Columna entorchada en espiral

Imagen nº 59. Estípite barroca

Imagen nº 58 y 59. Retablo de Ntra. Sra. Del Carmen. **Imagen nº 60** Retablo de Ntra. Sra. Del Rosario

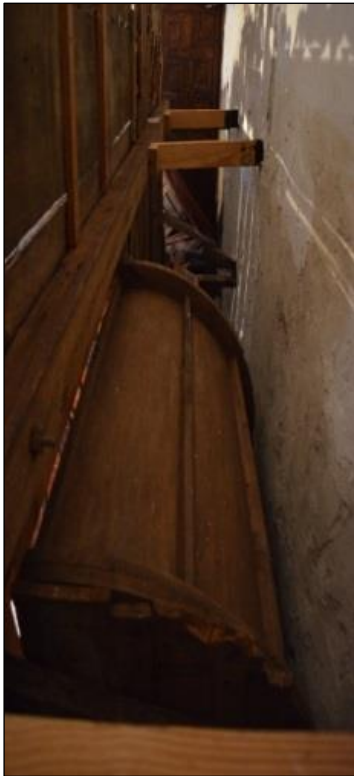
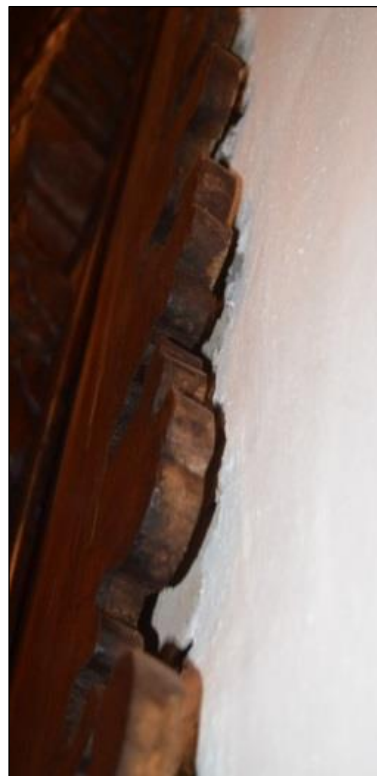
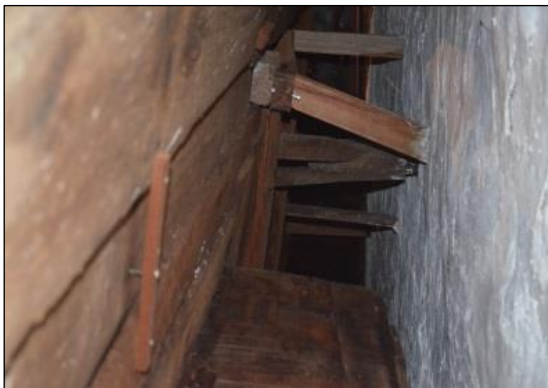
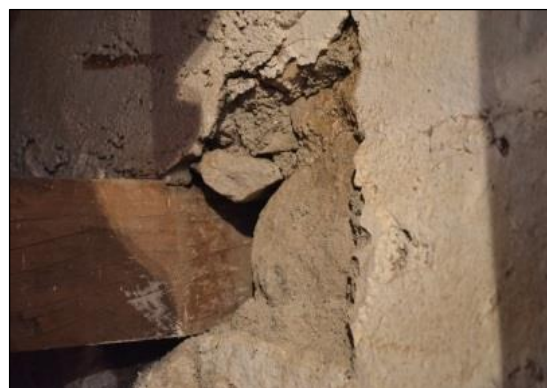
En el *Retablo Mayor* los anclajes al muro se distribuyen a lo largo del mismo, en forma de travesaños sobre los que también se apoya la hornacina central. Asimismo, se observa cómo algunos de éstos travesaños están fabricados con posterioridad, sustituyendo a los originales, suponemos que por el deterioro de los mismos.

En general los anclajes a la pared quedan insertados en el muro por mechinales¹⁷, reforzados por yeso. En su fijación a la trasera de los retablos, éstos quedan unidos mediante media madera reforzadas por clavos, de la misma forma que lo hacían los retablos de la iglesia de la Asunción.

Imagen nº 63, 64, 65, 66 y 67.- Modo de apoyo al muro, sujeción al mismo, ejemplo de travesaños y sustitución de algunos por otros nuevos de maderas más jóvenes

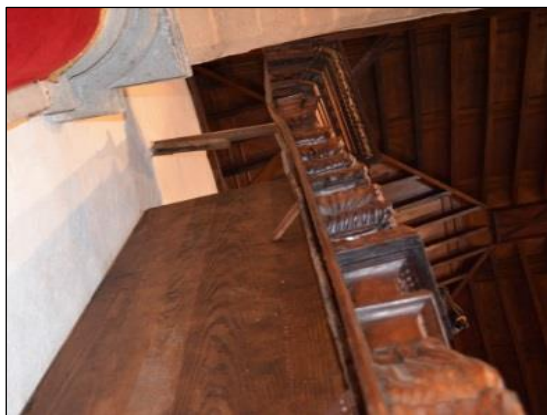
Imagen nº 68.- Sistema de sujeción mediante el apoyo de la hornacina y travesaños superiores

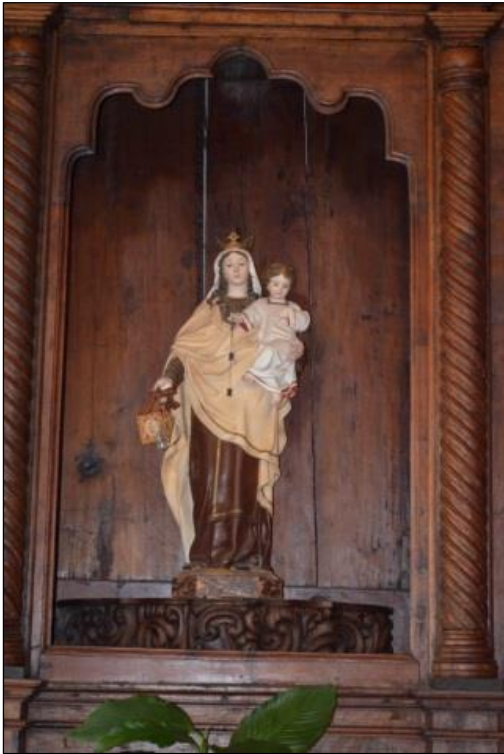
Imagen nº 69.- Descohesión de las tablas del interior de la hornacina

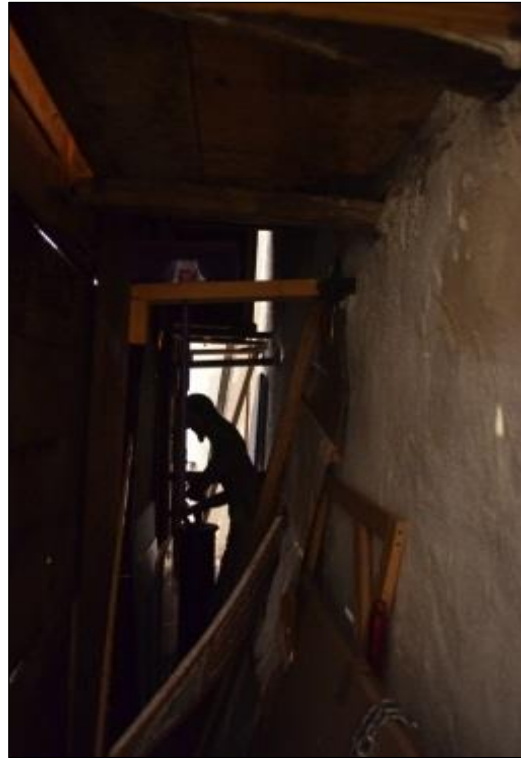
Imagen nº 70.- Fabricación de nuevos travesaños

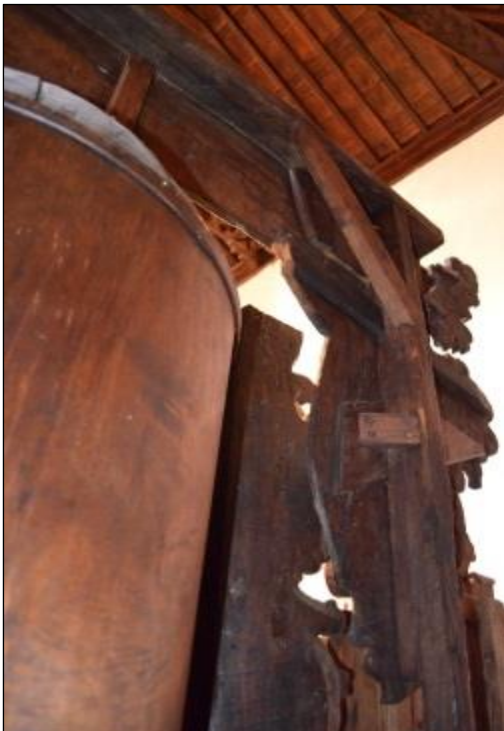
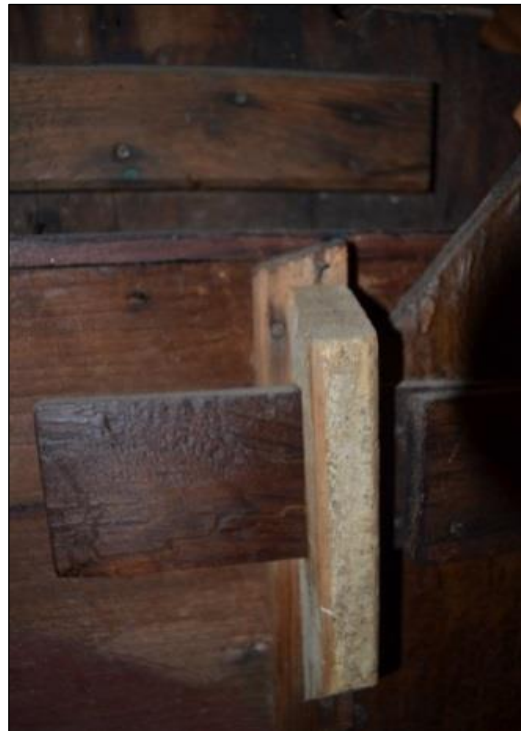
Imagen nº 71. Retablo Mayor

Imagen nº 72. Retablo Mayor

Imágenes nº 71 y 72.- Añadidos de nuevas maderas a la estructura del

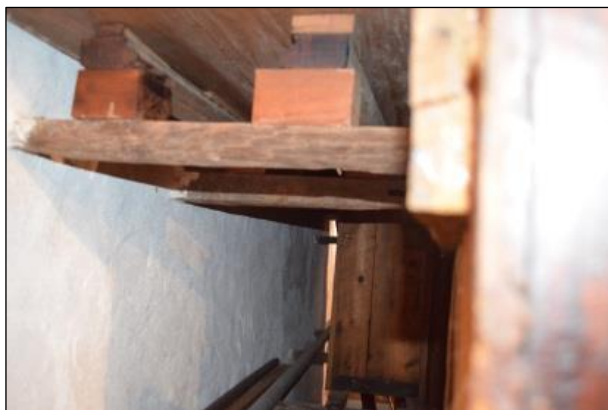
Imagen nº 73.- Fabricación de nuevos soportes

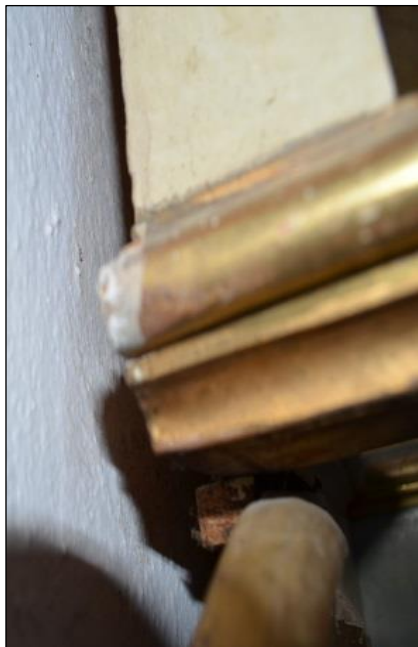
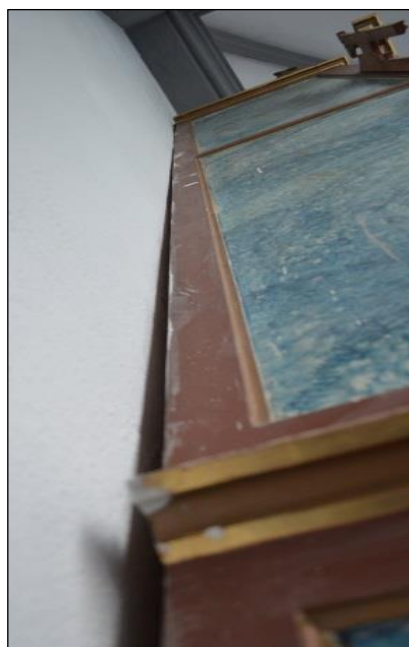
En cuanto *al modo de **anclaje*** de los retablos, éstos se encuentran adosados completamente al muro, tal y como se ha podido observar en la planta del retablo de Nuestra Señora de las Mercedes, sin la presencia de ningún travesaño de sujeción, lo que nos da la sensación de que podrían venirse abajo al menor movimiento.

Imágenes nº 81 y 82.- Modo en el que se apoya el retablo al muro

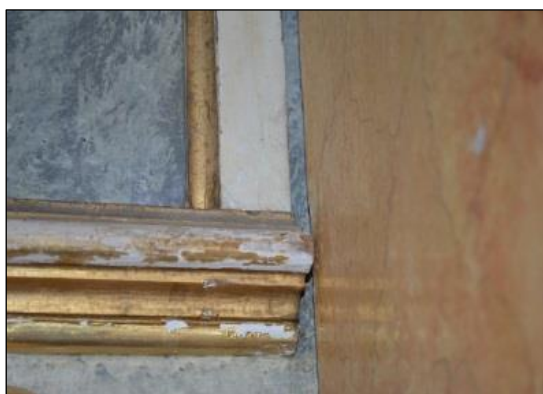
En ellos aparecen objetos metálicos como chinchetas o jarrones oxidados portantes de flores naturales por lo que la humedad penetra a la madera del retablo. A la parte superior de uno de los altares se le ha colocado una madera ajena a la pieza y muchas de las uniones de las diferentes partes han tenido que ser reforzadas por maderas y clavos que nada tienen que ver con las obras (imágenes nº 87 y 89).

Imagen nº 83.- Pérdida de policromía y añadido de madera ajena a la obra

En general los retablos presentan un estado de deterioro bastante avanzado por lo que se recomienda una restauración de emergencia ya que sus estructuras tienen peligro de desprendimientos. Se recomienda además, un tratamiento de desinsectación urgente.

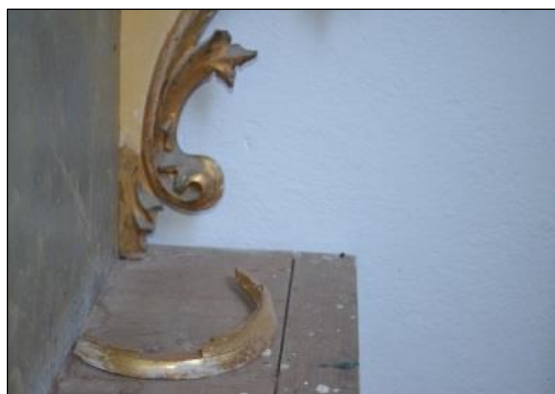
Imagen nº 84.- Desprendimiento de formas decorativas

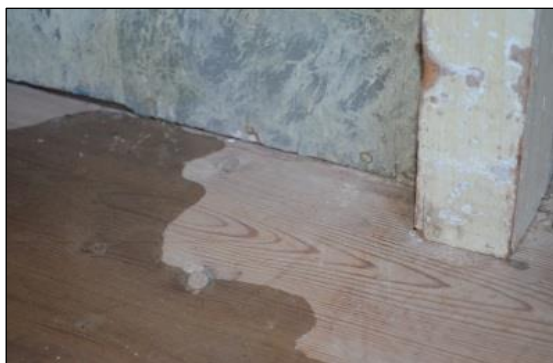
Imagen nº 85.- Manchas de cera

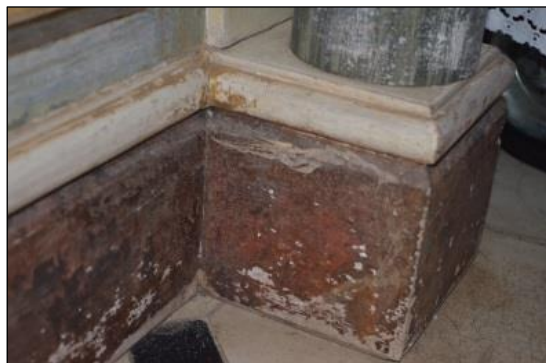
Imagen nº 86.- Pérdida de policromía

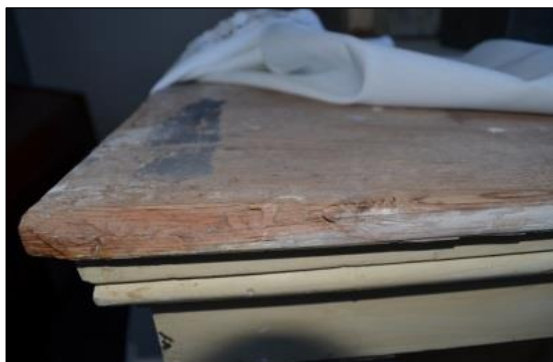
El ataque de insectos xilófagos es generalizado tanto en las partes que los conforman como en el resto del mobiliario existente en el inmueble, lo que ha producido un debilitamiento a toda la estructura. La humedad, que aunque no se aprecia visualmente ya que la iglesia ha sido restaurada en el año 2011, sí que se respira en el ambiente, acentúa el deterioro de los retablos.

Imagen nº 87.- Ataque de insectos xilófagos

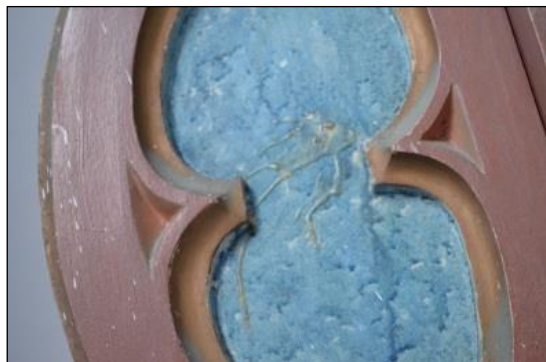
Imagen nº 88.- Manchas de cola

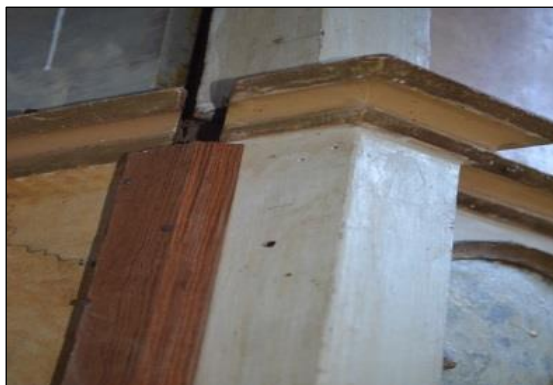
Imagen nº 89.- Descohesión de las partes además de añadido de maderas ajenas a la obra

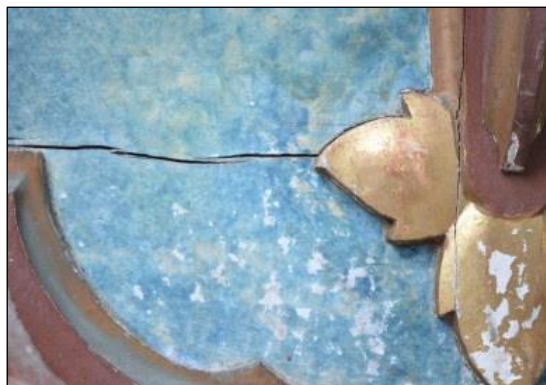
Se observan grietas en las maderas y aunque no se ha podido obtener información sobre las verdaderas causas, se cree que pudieran ser a consecuencia de los traslados que haya podido sufrir el retablo dentro de la propia iglesia.

Imagen nº 90.- Pérdida de policromía y agrietamiento de la madera

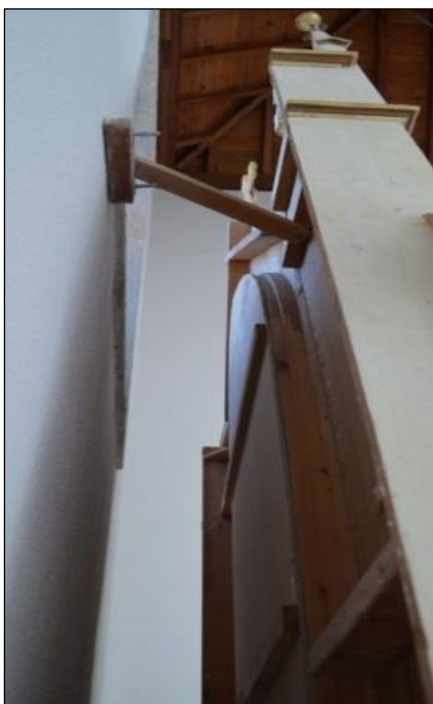
Imagen nº 101. Retablo de San Amaro

En cuanto al número de tirantes que sujetan los retablos encontramos diferencias; mientras el retablo mayor está sujeto por un gran número de ellos, otros como el *retablo de la Milagrosa* se encuentra sujeto por tan sólo uno en la parte del evangelio (imagen nº 101) a diferencia también del *retablo de la Virgen de los Dolores* que presenta sólo uno en cada una de las esquinas superiores (imagen nº 104).

Imágenes nº 101, 102, 103, 104 y 105.- Modos de anclajes al muro, mechinales y forma de los

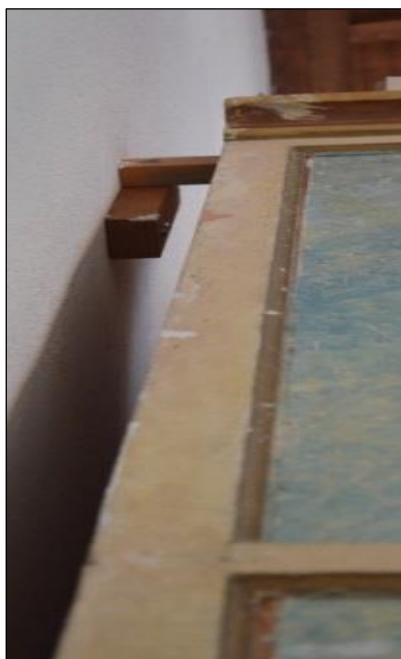
Imagen nº 105.- Tipo de anclajes y modo de sujeción al muro.

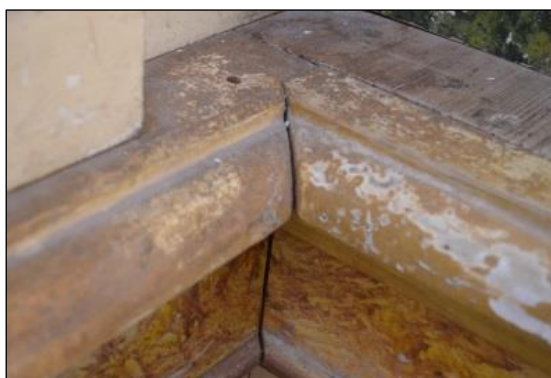
En el ***estado de conservación*** de estos retablos se observa un avanzado deterioro ya que muestran gran cantidad de suciedad, polvo generalizado y telas de araña. La policromía ha desaparecido en alguna de sus piezas casi por completo quedando la madera al exterior en aquellos sitios en donde, además se ha perdido también la preparación. Tanto los dorados como la base de preparación han desaparecido en gran parte de las obras los cuales se han sustituidos en zonas puntuales por purpurina o pinturas de color dorado.

Imagen nº 106.- Pérdida de la policromía. *Retablo del Cristo Rey*

La propuesta de conservación para estos retablos empieza por una limpieza generalizada y restauración de urgencia ya que el conjunto presenta un estado de deterioro bastante avanzado, corriendo el riesgo de desprendimiento de alguna de sus partes por roturas, ataque de insectos xilófagos y descohesión.

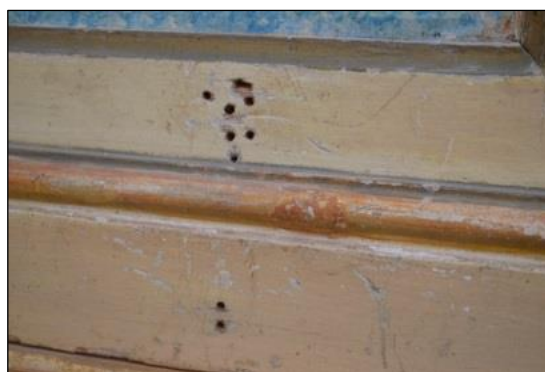
Imagen nº 107.- Agujeros ocasionados por clavos. *Retablo del Cristo Rey*

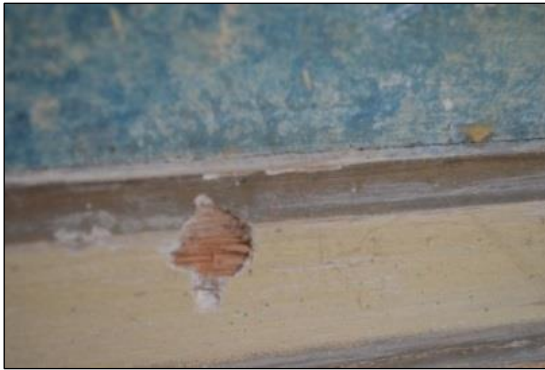
Imagen nº 108.- Pérdida de policromía junto con su preparación. *Retablo del Cristo Rey*

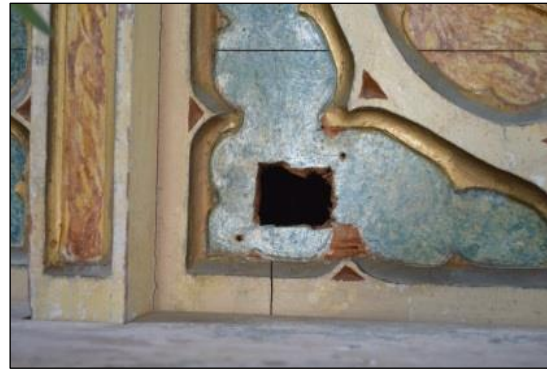
Imagen nº 109.- Agrietamiento de la madera y agujero de forma geométrica. *Retablo del Cristo Rey*

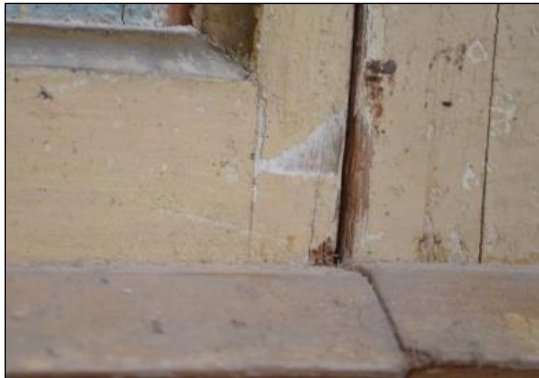
Algunas de las uniones entre las diferentes partes que conforman el conjunto se encuentran con descohesión, (imágenes nº 110 y 112), por las fluctuaciones de contracción y dilatación propias de la madera y, suponemos, además, que por los constantes traslados que han sufrido los retablos incluso dentro de la propia iglesia, causa ésta, también, de la presencia de agrietamientos en algunas de las maderas.

Imagen nº 110.- Descohesión y falta de policromía. *Retablo del Cristo Rey*

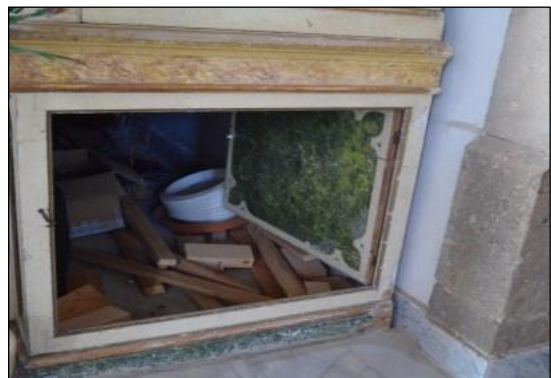
Imagen nº 111.- Parte interior utilizado para depositar objetos inservibles. *Retablo del Cristo Rey*

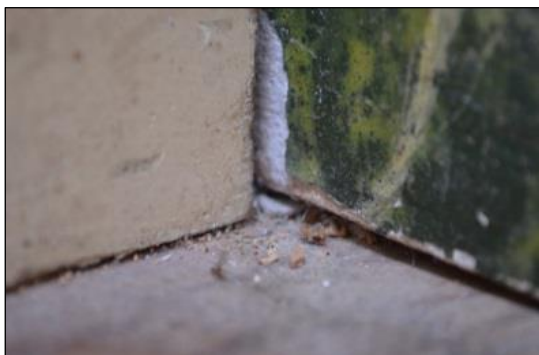
Imagen nº 112.- Suciedad, descohesión y pérdida de policromía. *Retablo del Cristo Rey*

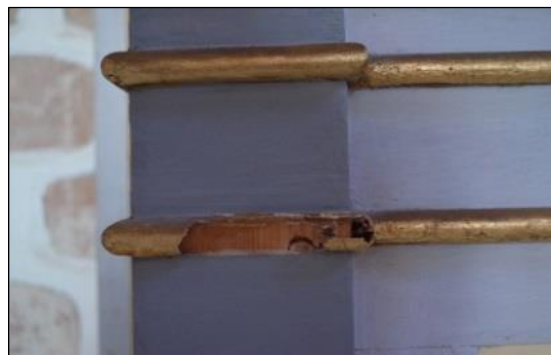
El conjunto presenta deterioros por el ataque de insectos xilófagos, (imagen nº 113), debidos probablemente a la humedad que se percibe en el ambiente; sin embargo, en la actualidad, en el interior de la iglesia no se aprecian humedades en los muros/suelos puesto que se le ha realizado recientemente una restauración.

Imagen nº 113.- Pérdida de partes por ataques de insectos xilófagos. *Retablo Mayor*

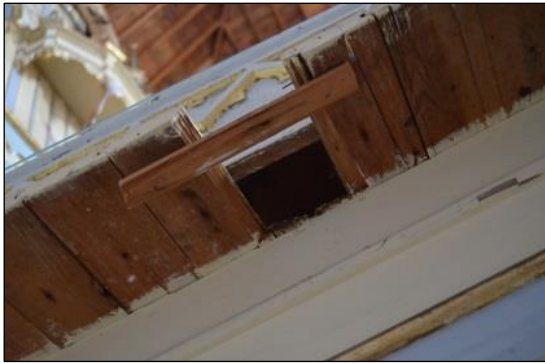
Imagen nº 114.- Pérdidas de maderas originales y añadidos de otras. *Retablo Mayor*

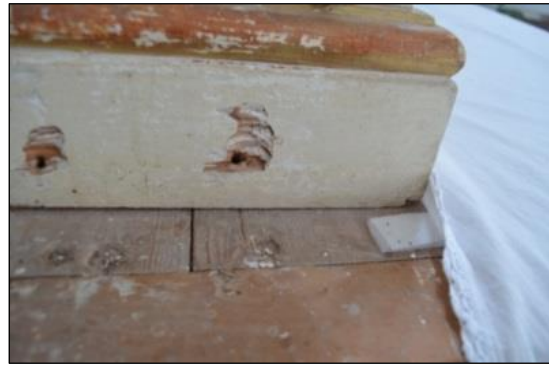
Imagen nº 115.- Agujeros por clavos. *Retablo Mayor*

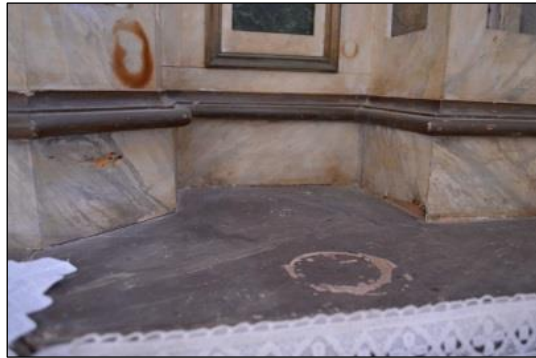
Imagen nº 116.- Manchas de quemaduras por velas y machas ocasionadas por el apoyo de jarrones con agua. *Retablo de Nuestra Señora de los Dolores*

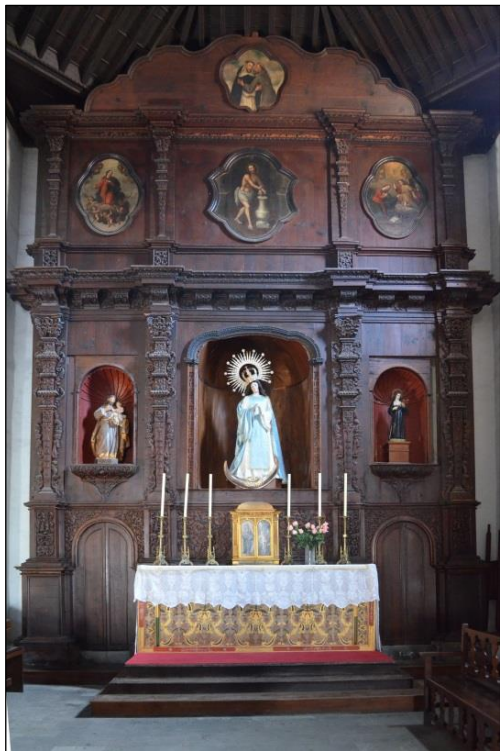
MUNICIPIO San Sebastián de La Gomera

NOMBRE DE LA IGLESIA La Asunción			
NOMBRE DEL RETABLO Inmaculada Concepción			
ESTILO Barroco. Último tercio del siglo XVIII			
AUTOR Desconocido			
ESTRUCTURA Dos cuerpos divididos en tres calles rematado por un ático. Planta rectilínea. Con banco. Mesa de altar con frontalera decorada			
UBICACIÓN Capilla de la Epístola			
Adosado al Muro NO	Anclajes originales SI	Anclajes de cirios NO	
TÉCNICA Madera sin policromar			
HORNACINAS	3		
SOPORTE: Madera			
TOMA DE MUESTRAS DE MADERA		NO	
INSECTOS XILÓFAGOS	NO		
ESTADO DE CONSERVACIÓN		Restaurado. Bueno	
ESTRATOS PICTÓRICOS: Retablo sin policromar aunque se cree que en sus inicio estuvo policromado			
IMÁGENES: San José, Virgen de la Inmaculada, Santa Rita			
PINTURAS: <u>Segundo piso:</u> La Asunción de María, Señor atado a la columna y La Anunciación del Ángel a María <u>Ático:</u> El abrazo de San Francisco a Santo Domingo

OTROS: Perteneció al Altar Mayor del Convento Franciscano de La Gomera

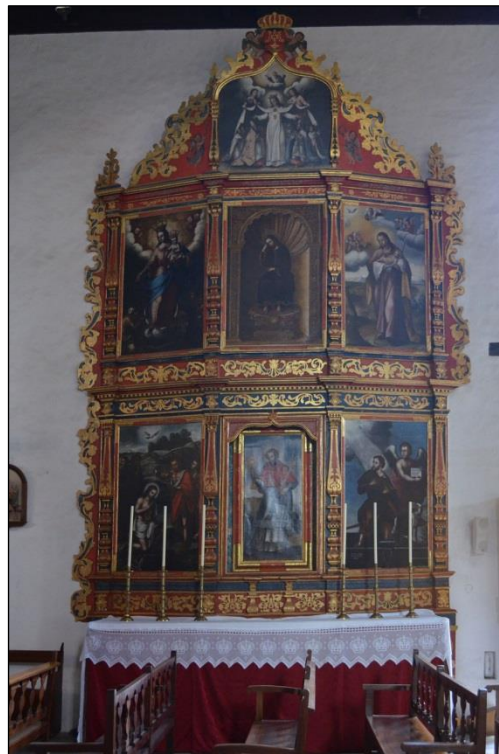
MUNICIPIO San Sebastián de La Gomera

NOMBRE DE LA IGLESIA La Asunción			
NOMBRE DEL RETABLO San Ramón Nonato			
ESTILO Barroco. Último tercio del siglo XVIII			
AUTOR Desconocido			
ESTRUCTURA Dos cuerpos divididos en tres calles rematado por un ático. Planta poligonal con banco sobre grada. Mesa de Altar policromada por estofado			
UBICACIÓN Lado del evangelio en la parte central			
Adosado al Muro SI	Anclajes originales	Anclajes de cirios NO	
TÉCNICA Madera Policromada			
HORNACINAS:	NO		
SOPORTE: Madera policromada			
TOMA DE MUESTRAS DE MADERA		NO	
INSECTOS XILÓFAGOS		NO	
ESTADO DE CONSERVACIÓN: Restaurado. Bueno			
ESTRATOS PICTÓRICOS: Policromado. Dorado			
IMÁGENES: NO			
PINTURAS: <u>Primer piso:</u> El bautismo de Jesús por San Juan Bautista, San Ramón Nonato y San Roque con el Ángel. <u>Segundo piso:</u> La Virgen con el Niño, Jesús de la Unidad y Paciencia y San José <u>Ático:</u> Virgen de las Mercedes con todos los poderes públicos a sus pies. <u>Remate:</u> Padre Eterno

OTROS: El retablo fue donado por la familia Echevarría vecinos de La Gomera

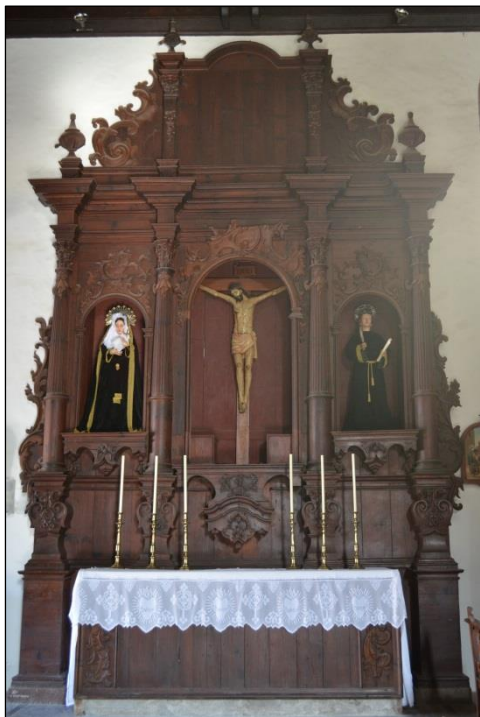
MUNICIPIO San Sebastián de La Gomera

NOMBRE DE LA IGLESIA La Asunción			
NOMBRE DEL RETABLO Santa Teresa			
ESTILO Barroco. Principios del siglo XVIII			
AUTOR Desconocido			
ESTRUCTURA Un solo cuerpo dividido en tres calles y rematado por un ático. Planta rectilínea con sotabanco y banco sobre grada. Mesa de Altar con frontalera tallada			
UBICACIÓN Parte central del lado del evangelio			
Adosado al Muro NO	Anclajes originales SI	Anclajes de cirios NO	
TÉCNICA Madera tallada			
HORNACINAS	3		
SOPORTE: Madera			
TOMA DE MUESTRAS DE MADERA		SI	
INSECTOS XILÓFAGOS	NO		
ESTADO DE CONSERVACIÓN		Restaurado. Bueno	
ESTRATOS PICTÓRICOS: NO			
PINTURAS: NO			
IMÁGENES: Santa Bárbara, Santa Teresa y el Cristo Crucificado			
OTROS: El retablo perteneció al Convento Franciscano de San Sebastián de la Gomera.

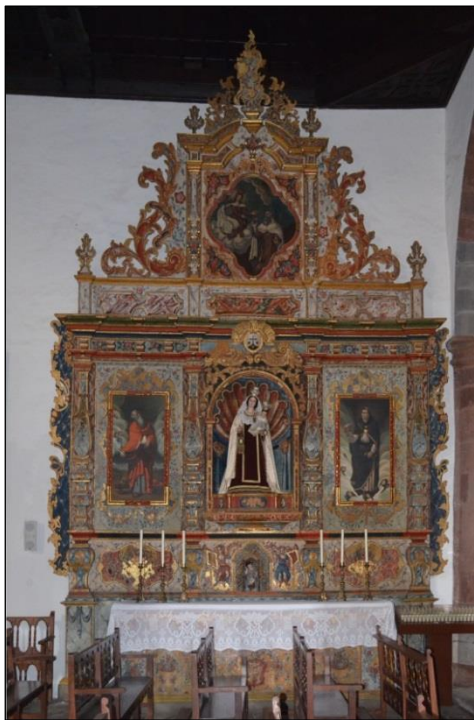
MUNICIPIO San Sebastián de La Gomera

NOMBRE DE LA IGLESIA La Asunción			
NOMBRE DEL RETABLO Virgen del Carmen			
ESTILO Barroco. Último tercio del siglo XVIII			
AUTOR Desconocido			
ESTRUCTURA Dos cuerpos divididos en tres calles rematado por un ático. Planta rectilínea con sotabanco y banco asentado en grada. Mesa de Altar con frontalera decorada			
UBICACIÓN Parte central del lado de la epístola			
Adosado al Muro NO	Anclajes originales SI	Anclajes de cirios NO	
TÉCNICA Madera Policromada. Técnica del estofado			
HORNACINAS	1		
SOPORTE: Madera			
TOMA DE MUESTRAS DE MADERA		SI	
INSECTOS XILÓFAGOS		NO	
ESTADO DE CONSERVACIÓN		Restaurado. Bueno	
ESTRATOS PICTÓRICOS	Policromado y dorado		
PINTURAS: <u>Primer piso:</u> Santo Tomás de Aquino y San Jerónimo <u>Ático:</u> La Virgen entregando a San Simón Scot el escapulario en el monte Carmelo			
IMÁGENES: <u>Sotabanco:</u> Niño Jesús <u>Primer piso:</u> Virgen del Carmen

OTROS: La imagen del Niño Jesús es de reciente creación y dicen los informantes que el original se lo regaló el párroco a algún feligrés

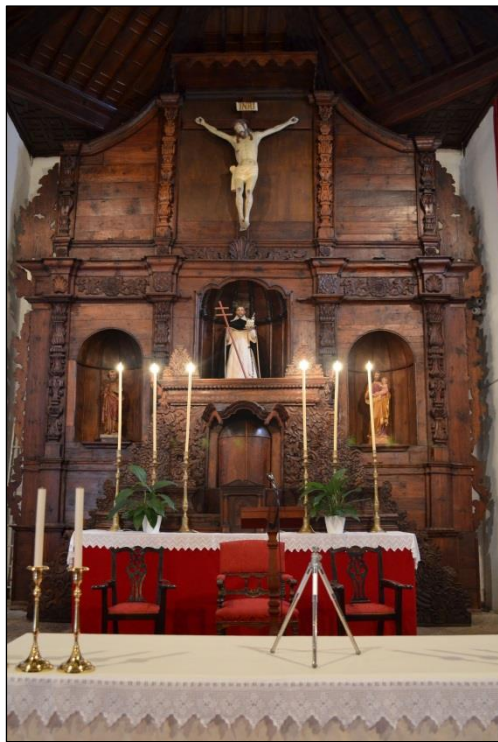
MUNICIPIO Hermigua

NOMBRE DE LA IGLESIA Santo Domingo de Guzmán			
NOMBRE DEL RETABLO Retablo Mayor			
ESTILO Barroco. Finales del siglo XVII			
AUTOR Desconocido			
ESTRUCTURA Un solo cuerpo dividido en tres calles y rematado por un ático. Tabernáculo. Planta rectilínea con sotabanco y banco. Mesa de Altar con frontalera sin decoración. Estípites			
UBICACIÓN Capilla Mayor			
Adosado al muro NO	Anclajes originales Alguno de ellos no	Anclajes de cirios NO	
TÉCNICA Madera tallada sin policromar			
HORNACINAS	3		
SOPORTE: Madera			
TOMA DE MUESTRAS DE MADERA		SI	
INSECTOS XILÓFAGOS		NO	
ESTADO DE CONSERVACIÓN		Restaurado. Bueno	
ESTRATOS PICTÓRICOS	NO		
PINTURAS: NO			
IMÁGENES: <u>Primer piso:</u> San Pedro, San José y Santo Domingo <u>Ático:</u> Crucificado			
OTROS: El retablo se cree que fue policromado en sus inicios perdiendo luego la policromía

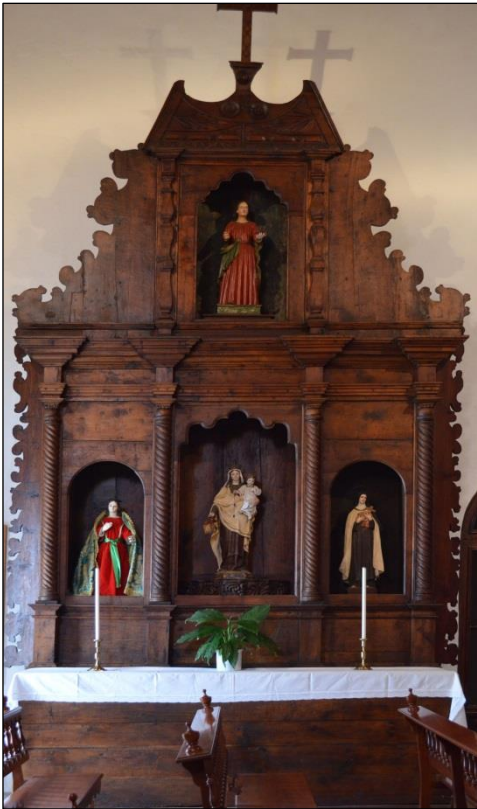
MUNICIPIO Hermigua

NOMBRE DE LA IGLESIA Santo Domingo de Guzmán			
NOMBRE DEL RETABLO Nuestra Señora del Carmen			
ESTILO Barroco. Finales del siglo XVII			
AUTOR Desconocido			
ESTRUCTURA Un solo cuerpo dividido en tres calles y rematado por un ático. Planta rectilínea con sotabanco y banco apoyado directamente en el suelo. Mesa de Altar con frontalera lisa sin tallar. Columnas			
UBICACIÓN Parte trasera del lado del evangelio			
Adosado al muro NO	Anclajes originales SI	Anclajes de cirios NO	
TÉCNICA Madera tallada			
HORNACINAS	4		
SOPORTE: Madera			
TOMA DE MUESTRAS DE MADERA		SI	
INSECTOS XILÓFAGOS		NO	
ESTADO DE CONSERVACIÓN		Restaurado. Bueno	
ESTRATOS PICTÓRICOS		SI, sólo en hornacina del ático	
PINTURAS: NO			
IMÁGENES: <u>Primer piso:</u> Santa Lucía, Virgen del Carmen y Santa Teresa del Niño Jesús <u>Ático:</u> Santa Bárbara			
OTROS: Virgen del Carmen y Santa Teresa del siglo XX, Santa Lucía y Santa Bárbara siglo XVIII
